DAMPF

DORSET

Kameradschaft contra Chaos

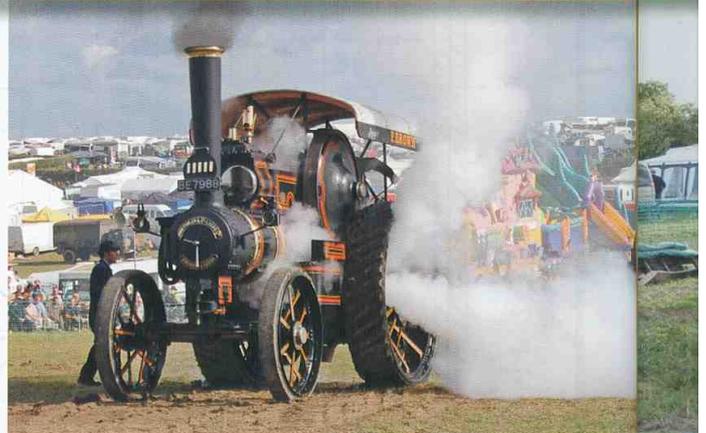
Heizer zieht bereits das Feuer; Missgeschick, gottseidank zur Seite weg vom Publikum

Im Kessel herrschten beim Zwischenfall etwa 200 PSI – circa 14 bar – Dampfspannung. Es bestand absolute Ausglühgefahr der Feuerbüchsenbleche mit Blechbruch durch das glühende Kohlefeuer. Das Betriebsteam reagierte sofort, ruhig, überlegt und professionell. Es zog flink das Feuer, um so die Feuerbüchsenwände und -decke vor der Hitze zu schützen. Denn Dampf kühlt noch, solange er im Kessel ist. Doch die gut 1000 Liter ca. 200 Grad heißes Wasser waren in weniger als 5 Minuten in Dampfform wieder aus dem Kessel in die freie Atmos-

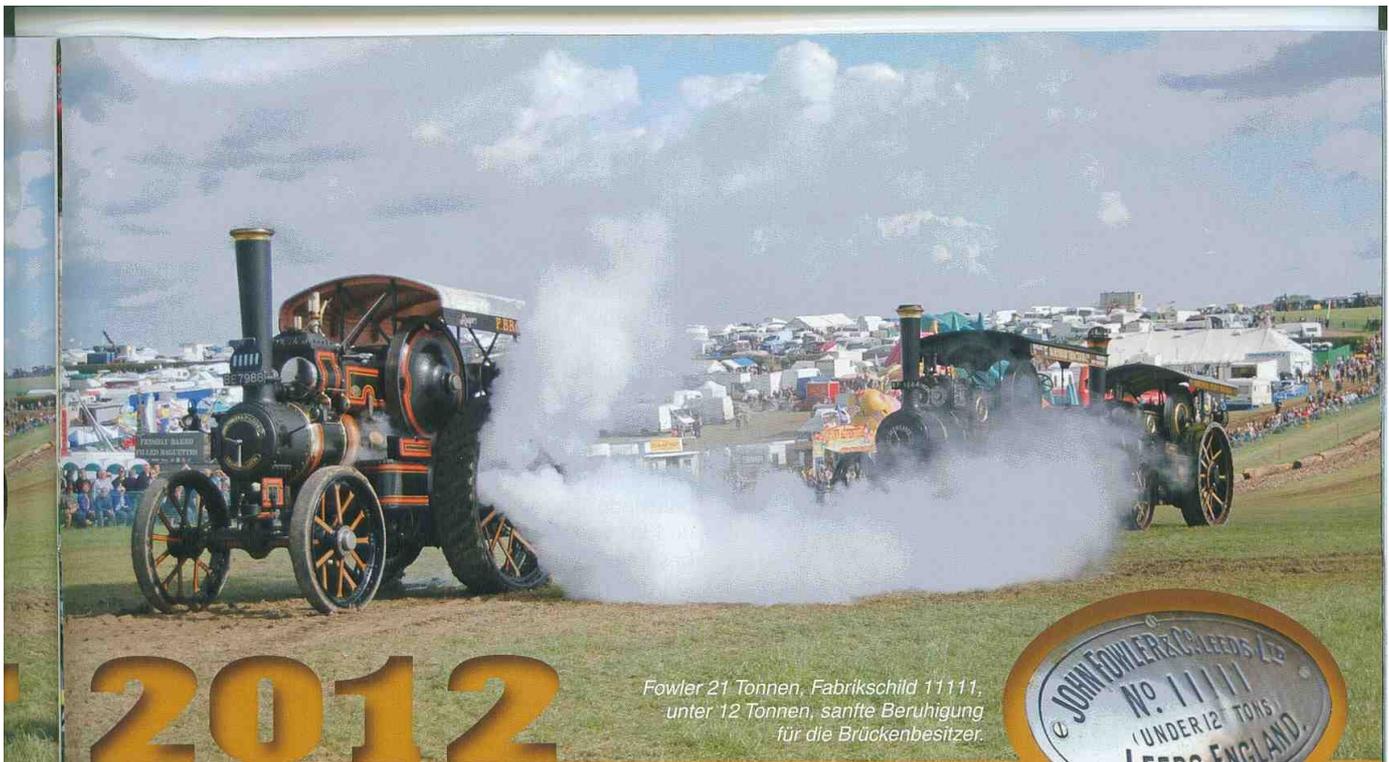
Fowler 21 Tonnen, Fabrikschild 11111, unter 12 Tonnen, sanfte Beruhigung für die Brückenbesitzer.

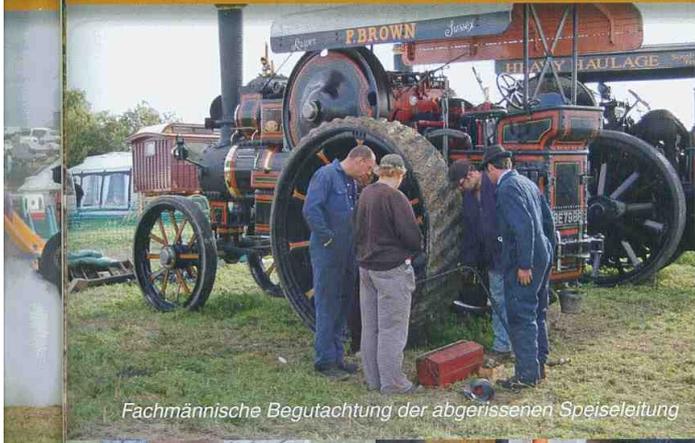
Fachmännische Begutachtung der abgerissenen Speiseleitung

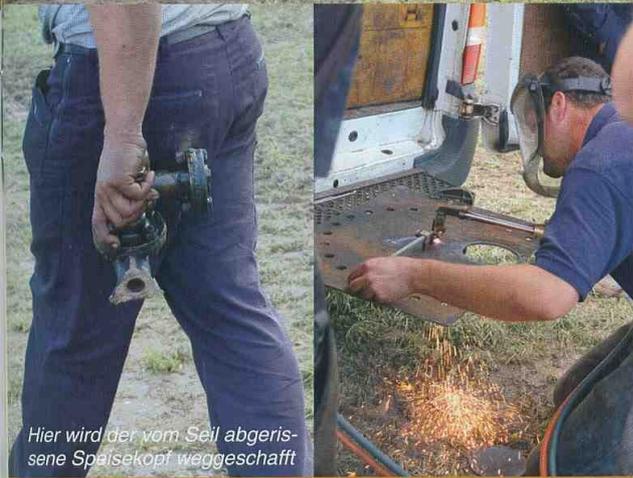
Hier wird der vom Seil abgerissene Speisekopf weggeschafft

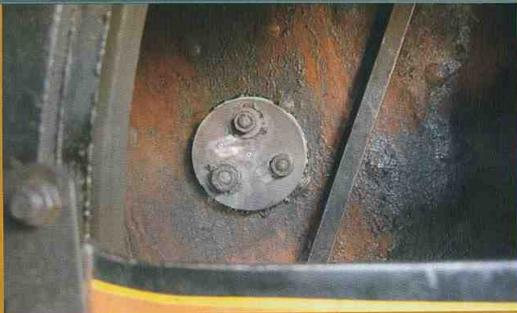
Sauberkeit der Reparatur, der größere ersetzt den ehemals wohl ausgerissenen kleineren Bolzen

Ein Stromaggregat neben dem Kleintransporter lieferte die Kraft für die Bohrmaschine. Mit dieser fertigten Spezialistenhände je zwei plus eins, akkurat, unterschiedlich passende Bolzenlöcher in die beiden ausgeschnittenen und inzwischen randgeglätteten Stahlscheiben. Eine asbestfreie Zwischendichtung wurde nebenbei geschnitten und gestanzt. Alles unter den etwa 15 Augenpaaren der helfenden und mitleidenden Aktivdampfer in der Absperrzone. Anschließend am Donnerstagabend, so hörte ich später, feierte das Reparaturteam im neu benannten Michael-Oliver-Zelt den erfolgreich abgewehrten, gefährlichen Zwischenfall, bei dem gottlob niemand zu Schaden kam.

Als ich am nächsten Morgen, früh gegen 7 Uhr, auf Fotosafari im menschenleeren Dorset war, strahlten die neuen, doppelten Stahlplatten, bei Vollmondlicht des Nachts montiert, zwischen Hinterrad und Hornplatte als sicherer Verschluss der Speiseöffnung. Die 1111er wartete sicher bereits sehr durstig und ungeduldig auf einen neuen, aktionsreichen Tag. Die Maschine zeigte sich alle Tage funktionsfähig in der Arena. Seilzugvorführungen fanden 2012 mit dieser Maschine allerdings nicht mehr statt. Natürlich der Sicherheit zuliebe, denn die Maschine hatte nur noch eine funktionsfähige Speisevorrichtung und trat damit zurück in die zweite Reihe.

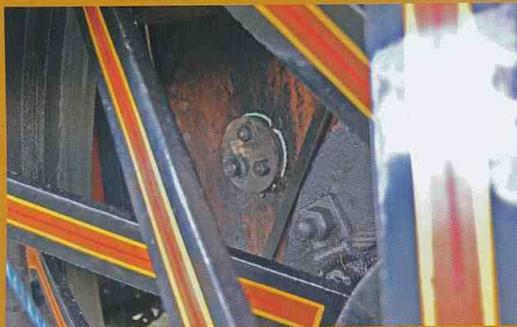
auf den Boden der Arena gelegt. Die Seiltrommel liegt bei dem Original knapp 15 Zentimeter hinter dem Speiseventil der Wasserversorgung. Dazwischen verläuft die Bedienstange vom Führerstand hin zur Luftklappe am Aschkasten. Dann wurde das Kabel mit Dampfkraft langsam auf der Erde schleifend eingerollt. Dabei verfiel es sich am Untergrund, so dass das Seil sich kurzfristig heftig straffte und anschließend zur Seiltrommel schoss. Die Trommel, überfordert mit der plötzlichen Seilmenge, reagierte mit einer offenen Seilschleife, und genau diese verfiel sich direkt am Speisekopf vor der Trommel. Der Einlassstutzen aus Guss riss sofort ab, quittierte seinen wichtigen Dienst, die unterschiedlichen Innen- und Außendrucke am Kessel zu trennen. Ein erschreckender Dampfaustritt unterhalb der Kesselwasserlinie in der Außenwand der Feuerbüchse war die unmittelbar verheerende, gut sicht- und hörbare Folge. Die Maschine war von einer Seite durch die Dampfwolken kaum noch zu erahnen.

In der Enge: Speiseöffnung, Dämpferhebelstange, Windentrommel mit verschraubtem Seilende
