Dampfstraßenwalze IBAG

Die Story von der Gabi - Teil 2

Hier der Restaurationsbericht von Martin Hofbauer:

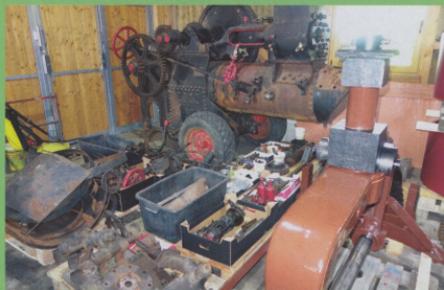
Bild 4: Alles wurde winterfest verstaubt.

Als Nächstes wurde der Tender von der Walze entfernt, die Hinterachse ausgebaut und eine provisorische Rangierachse unter die Walze geschraubt. Der Tender war in derart schlechtem Zustand, dass eine Neuanfertigung unumgänglich war (Bild 4 und 5).

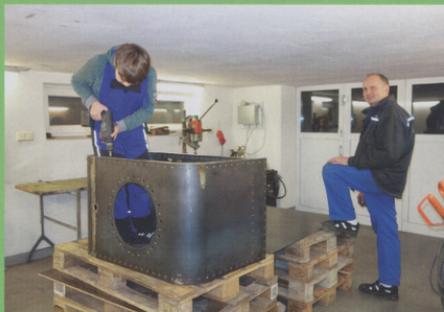
Bild 5: Winter 2018/19: Pflegesohn Valentin (links) und Martin Hofbauer bei der Anfertigung des neuen Tenders. Wie original wurde alles vernietet. Valentin: „Juchhu ... heute habe ich meinen ersten Bohrer abgebrochen!“

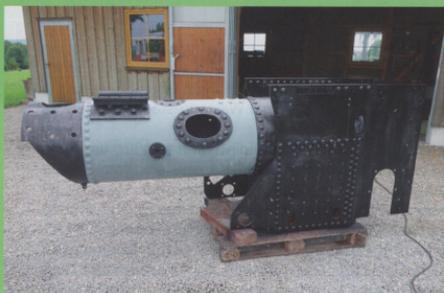
Bild 6: Zur Untersuchung durch den TÜV vorbereitete Kessel.

lastung wurden deshalb nach dem Sandstrahlen nicht lackiert, sondern glattgeschliffen und dann mit einem Rostumwandler passiviert und eingeölt. So haben die Teile ein „altes“ Aussehen, sind aber auch ausreichend vor erneutem Rostbefall geschützt. Im Frühsommer 2019 waren der gesamte Kessel zerlegt und die alten Siederohre entfernt. Der Kessel konnte so an allen zugänglichen Stellen gestrahlt werden und wurde dann von mir selbst mittels Ultraschallmessgerät vermessen, verbleibende Wanddicken und Abzehrungen genau protokolliert und für eine erste Begutachtung durch den TÜV-Sachverständigen vorbereitet (Bild 6).

Folgende Reparaturarbeiten am Kessel waren notwendig und wurden mit dem TÜV abgestimmt und nach dessen Vorgaben umgesetzt:

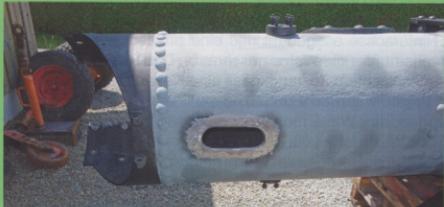
Bild 7: Schadstelle am Boden des Langkessels.

- Ersatz eines Teilstückes am unteren Boden des Langkessels vorne;
- Ersatz eines Teilstückes in der Rauchkammer am Übergang zum Kamin;
- Ersatz der Deckenstehbolzen der Feuerbüchsendecke;
- Einbau neuer Siederohre.

Mit Ausnahme dieser beschriebenen Reparaturarbeiten war der Kessel in sehr gutem Zustand und konnte weiterverwendet werden. Viele Arbeiten durften von mir selbst erledigt werden, lediglich die Schweißarbeiten wurden durch eine zertifizierte Firma in unserer Nähe ausgeführt. Selbstverständlich wurden nur Materialien mit entspre-

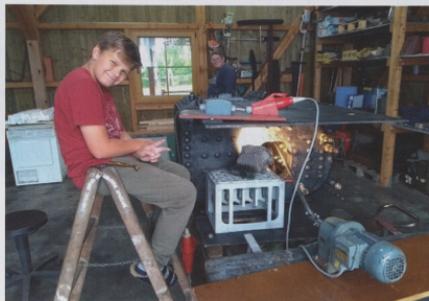
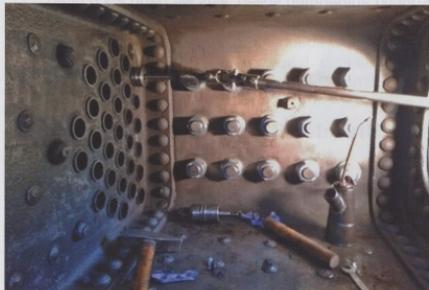
Bilder 8 und 9: Das Einwalzen der neuen Siederohre konnte bei liegendem Kessel in bequemer Arbeitsstellung erfolgen.

chendem Werkstoffzertifikat verwendet (Bild 7 bis 9). Der Kessel wurde so weit „dicht“ gemacht, dass bereits in diesem Stadium eine Druckprobe erfolgen konnte, da jetzt ggfs. eine Nacharbeit noch problemlos möglich war. Im November 2019 schließlich waren alle Teile soweit aufbereitet, dass die Walze wieder auf die Räder gestellt werden konnte. An nur einem Samstag haben ein Freund von mir und ich die Walze so weit montiert, dass sie wieder rollfähig war. War am Samstagmorgen der blanke Kessel noch auf der Palette verstaubt, so konnten wir am Samstagabend die Walze wieder auf eigenen Rädern rangieren (Bild 10).

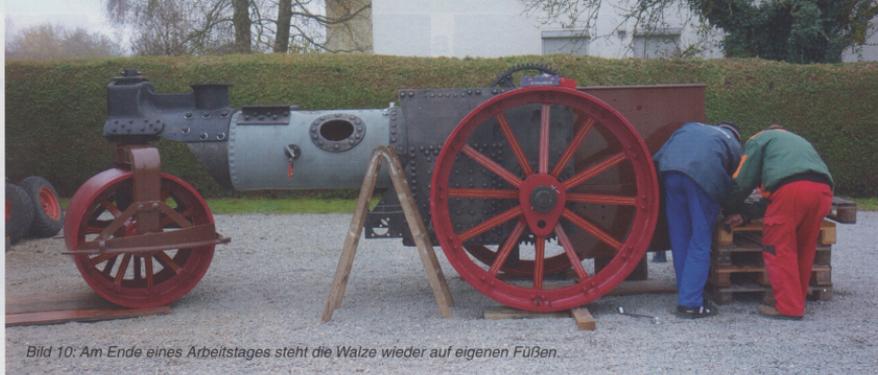
Bild 10: Am Ende eines Arbeitstages steht die Walze wieder auf eigenen Füßen.

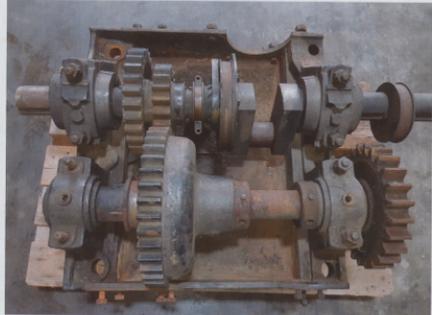
Bild 13: Vorher.

Nun, da das warme Frühjahr schon voll im Gange war, sind die weiteren Restaurations- und Montagearbeiten gut vorangekommen. Hinzu kam der coronabedingte Lockdown, der plötzlich alle Veranstaltungen ausfallen ließ und so plötzlich mehr Zeit für die Arbeiten an der Walze zur Verfügung stand. Die Walze wurde so weit zusammengestellt, dass noch ohne aufgebauete Maschine ein erstes Probeanheizen möglich war. Da dies erfolgreich verlief, wurden dann als Nächstes Getriebe, Kurbelwelle, Zylinderblock, Pleuel, Kolben, etc. repariert und aufgearbeitet. Besonders erwähnenswert ist die besondere Art der Umsteuerung der Maschine. Diese erfolgt durch Verstellung des Regler-Exzenters mittels eines groben Steilgewindes. Diese Steuerung erinnert stark an die ähnliche Steuerung der Lanz-VLO-Dampfzugtraktoren (Bild 13 und 14).

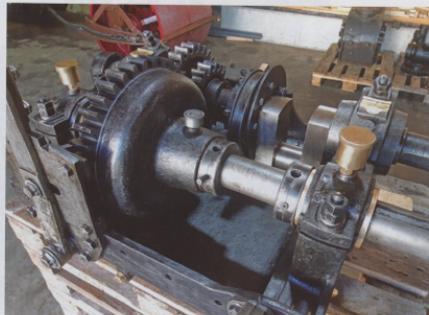
Bild 14: Ein paar Wochen später – überarbeitetes Getriebe mit Kurbelwelle.

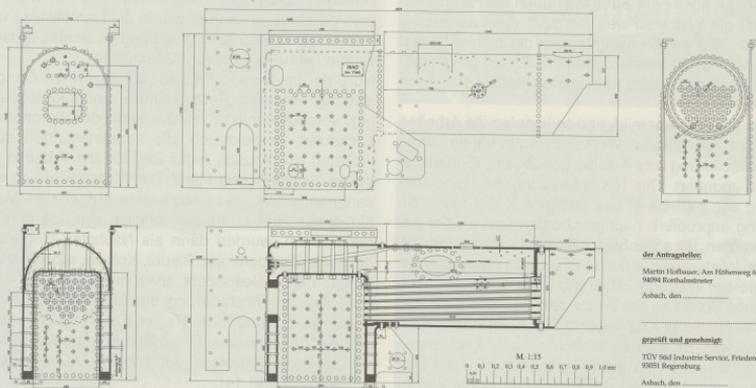
Zeichnung des Dampfkessels einer Dampfstraßenwalze Kessel No. 7046

für 12 Atm. Überdruck u. 6,8 qm Heizfläche feuerberührt

Bilder 15: Die Kesselzeichnung, erstellt vom Autor mit Auto CAD.

Da natürlich auch eine TÜV-Abnahme der Walze nach Betriebssicherheitsverordnung (BetrSichV) angestrebt ist, habe ich den Kessel, als dieser zerlegt war, genau vermessen und eine Kesselzeichnung angefertigt. Neben technischen Berechnungen zur Heizfläche, Wärmeleistung, usw. ergänzen ein TÜV-Gutachten sowie eine Gefährdungsbeurteilung, Betriebsanweisung und viele weitere Formulare und technische Angaben den entsprechenden Genehmigungsantrag bei der Regierung von

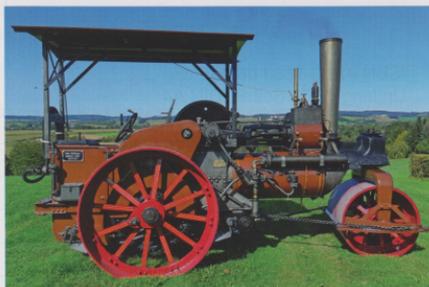
Bild 19: Rechte Maschinenseite anlässlich der zweiten Probe-
fahrt auf der heimischen Wiese.

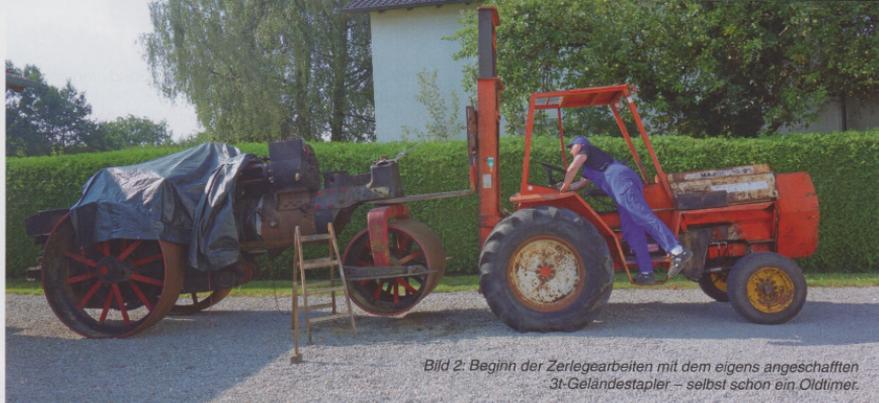
Bild 2: Beginn der Zerlegearbeiten mit dem eigens angeschafften 3t-Geländestapler – selbst schon ein Oldtimer.

Wir demontierten als Erstes die Vorderwalzen, um dann die Gabel mit dem gesamten Königsstock vom Kessel zu trennen. Ein Freund aus Österreich hat dann mit einer speziell angefertigten Abziehvorrichtung, 100 Tonnen Presskraft und viel Wärme den Herzbolzen so lösen können, dass alle Teile wieder verwendet werden konnten. Die erste große Hürde war geschafft. Alle Sandstrahlarbeiten wurden ebenfalls im benachbarten Österreich durchgeführt und so konnten wir im Herbst 2018 bereits erste Teile lackieren (Bild 2 und 3).

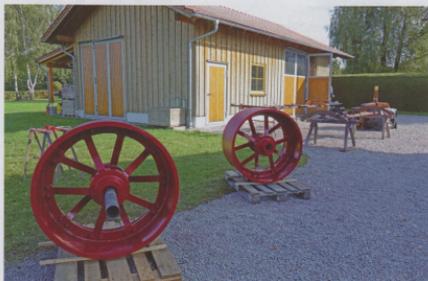
Bild 3: Erste Lackierarbeiten, die alle in Eigenregie durchgeführt wurden.
